RAPPORT DE CONSTATATIONS PERIL

65 Grand rue Raimond VII
81170 CORDES SUR CIEL

Réf expert : 140224 - 565

Péril 65 Grand rue Raimond VII – 81170 CORDES SUR CIEL

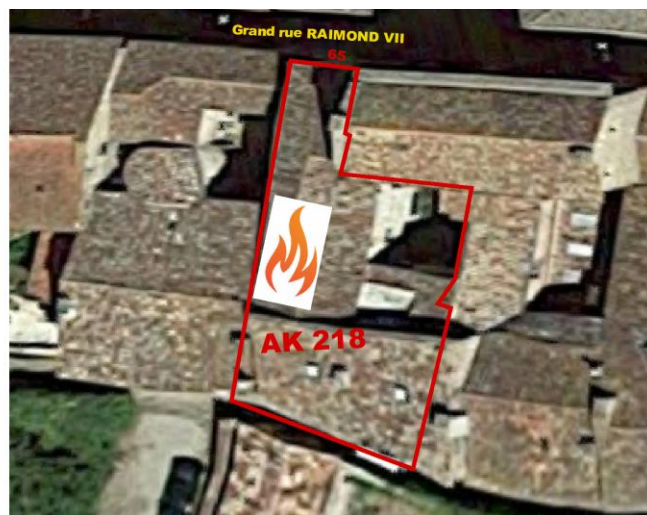
Le sinistre concerne le bâtiment cadastré AK 218 sis 65 65, grand Rue Raimond VII à CORDES SUR CIEL.
Un incendie s'est déclaré dans la soirée du 08 février 2024.

En dehors des maçonneries encore en place pour la plupart, la superstructure et la charpente couverture sont complètement détruites.

La visite s'effectue depuis la GRAND RUE,
Depuis l'extérieur, j'ai une vision sur l'ampleur des dégâts. Le bâtiment dispose d'un rez de chaussée avec deux étages qui le surplombe.

A travers les ouvertures, je relève l'étendue du sinistre. Les planchers et la toiture n'existent plus.

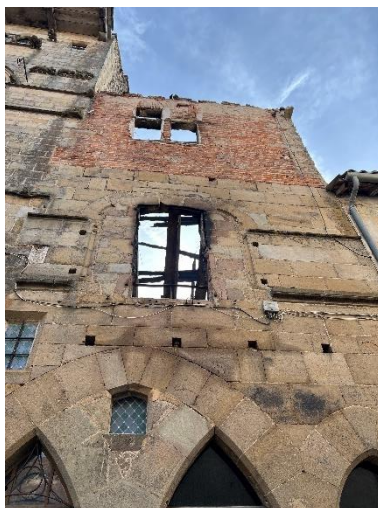
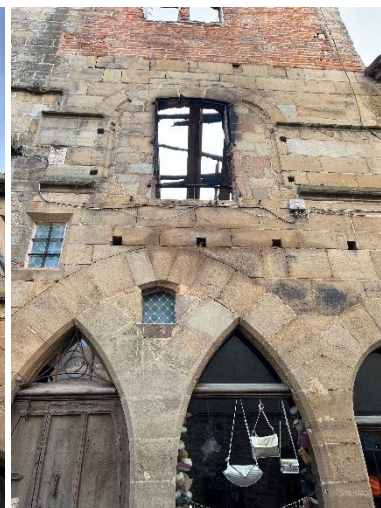
Sur la chaussée, des débris et gravas sont toujours en place. Ils sont issus des dégradations liées à l'incendie et à l'intervention des sapeurs-pompiers. Des matériaux instables sont pendants et peuvent à n'importe quel moment chuter.

Le fond AK 218 sera purgé de tous ses éboulis accumulés à l'intérieur. Les travaux d'évacuation seront réalisés du haut vers le bas par nacelle par exemple. A défaut, une grue pourra être positionnée côté GRAND RUE RAIMOND VII pour cette tâche.

Tous les matériaux instables et pendants devront être déposés et notamment les avant-toits, tuiles de terre cuite sur les têtes de murs, les ouvrages restés suspendus, etc...

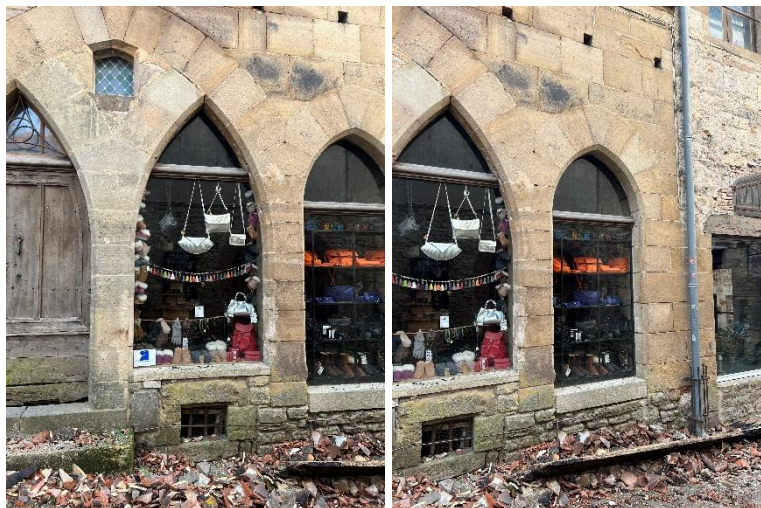
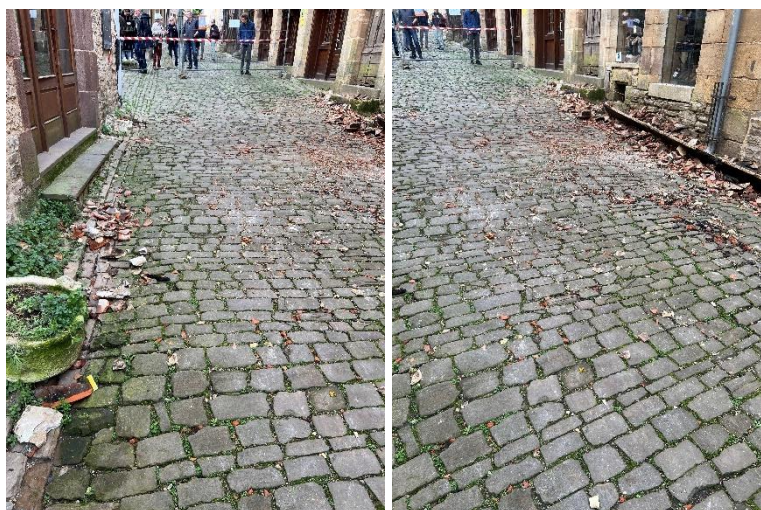
Au rez de chaussée est aménagé un commerce.

J'emprunte la porte principale pour accéder à l'intérieur. C'est le volume du commerce qui semble être plus ou moins épargné par les effondrements.

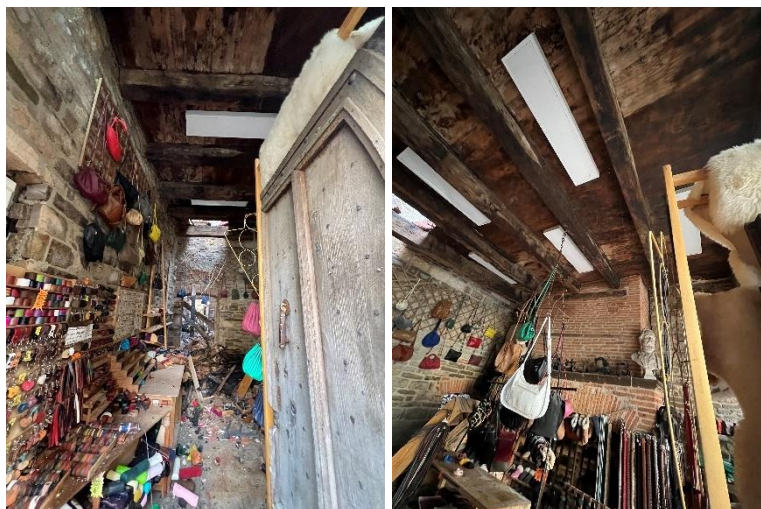
Au fond de la pièce, le plancher haut est effondré et un amas de gravas d'éboulement est sur le sol.

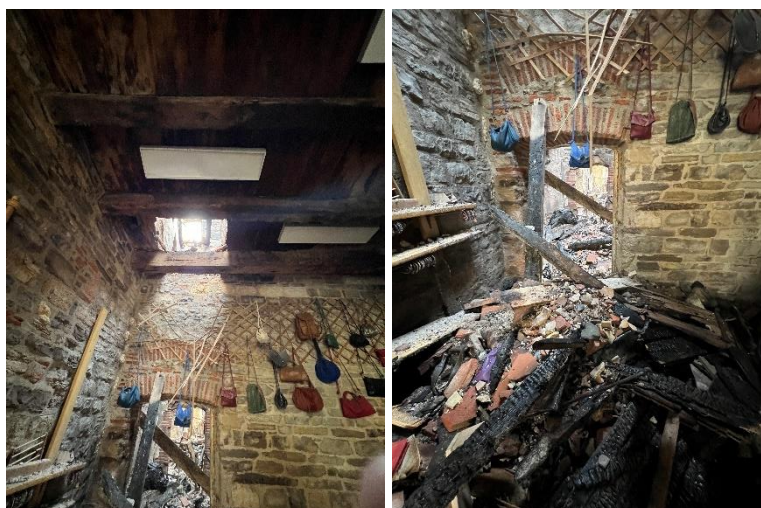
Une porte mène à la pièce arrière. En enjambant les éboullis, je constate l'ampleur du sinistre. Depuis le rez de chaussée, plus aucun plancher n'est en place et la charpente couverture est détruite. Des poutres calcinées sont encore en place à certains endroits.

Les poutres calcinées, encore en place, seront sciées à ras. En aucun cas, il ne faudra utiliser des matériels vibrants.

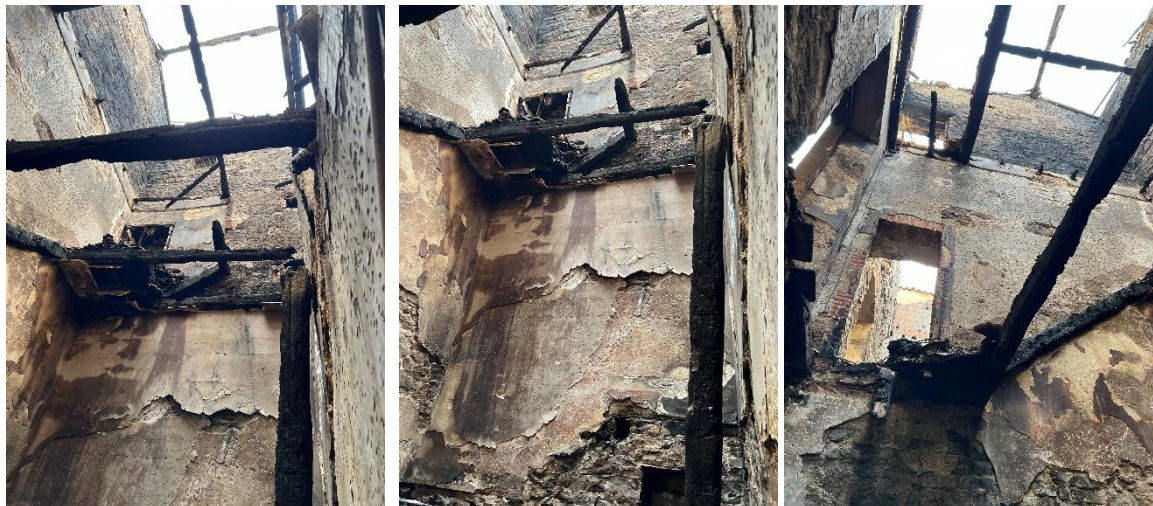
Une porte au fond mène à une pièce suivante sous laquelle un sous-sol est visible du fait de l'effondrement du plancher bas. Les volumes adjacents sont tout aussi détruits depuis le rez de chaussée et ce, jusqu'au toit. En somme la superstructure, en dehors des murs en maçonnerie, est détruite. La circulation est très dangereuse et difficile.

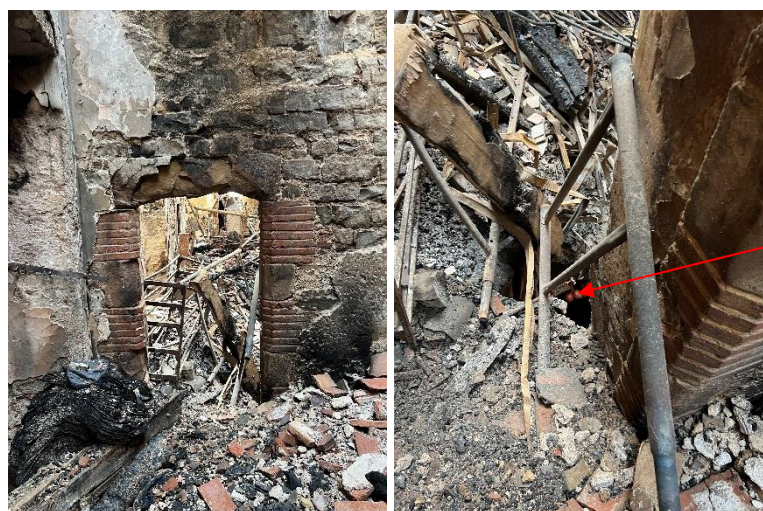
Sous-sol visible

Les sous-sols seront étayés dans tous les planchers.

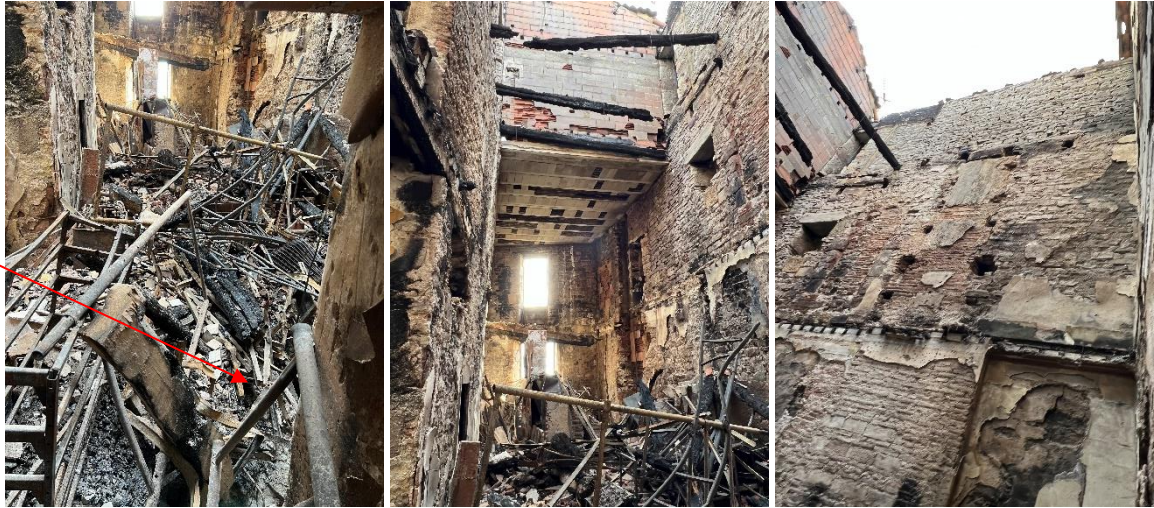
Sous-sol visible

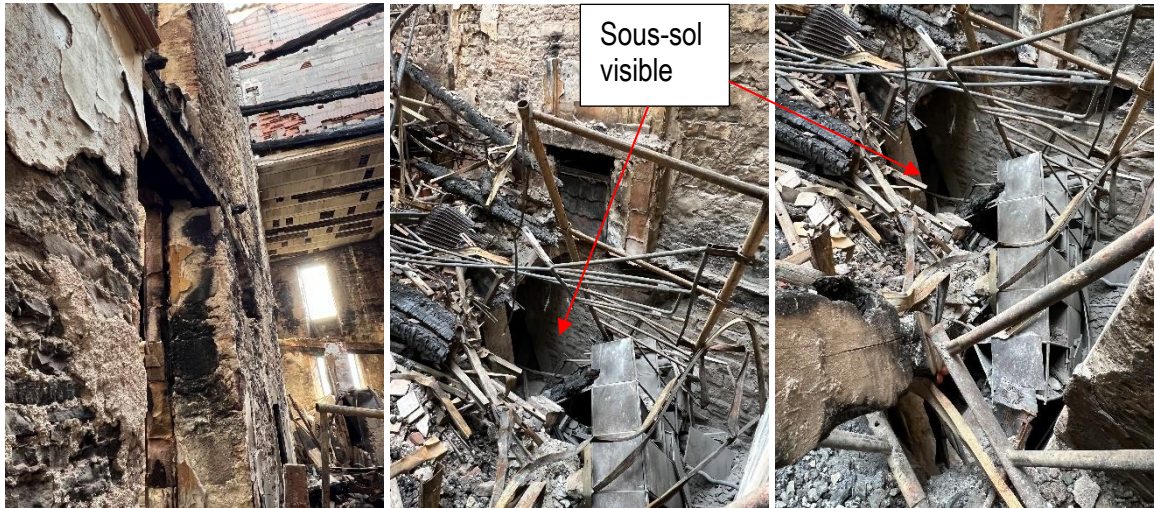
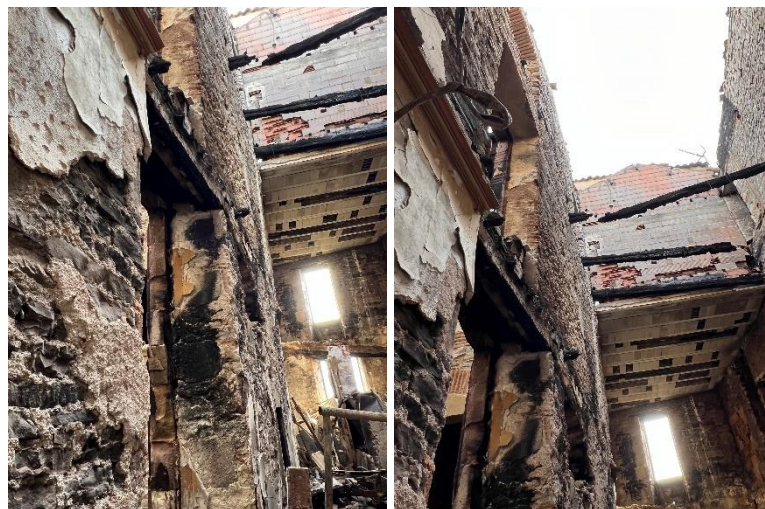
Sur le côté gauche, une pièce est aménagée en atelier. Des équipements y sont entreposés.

Le volume est moins atteint par l'incendie. Toutefois des détériorations majeures sont constatées dans la structure et dans les équipements.

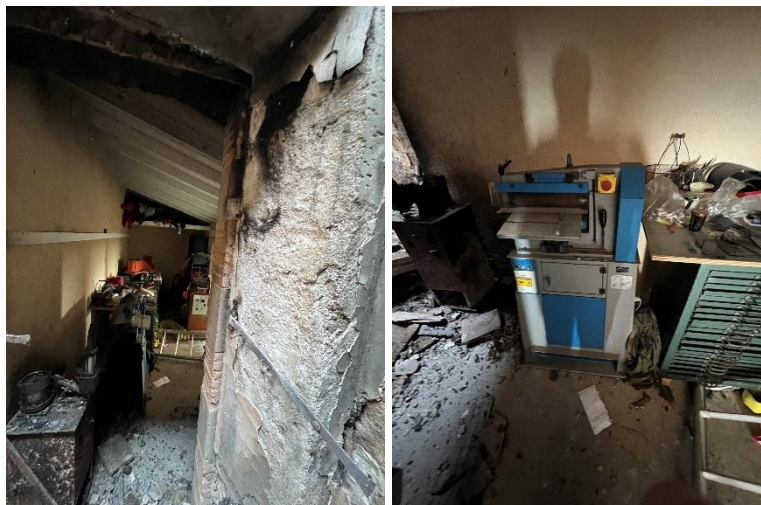
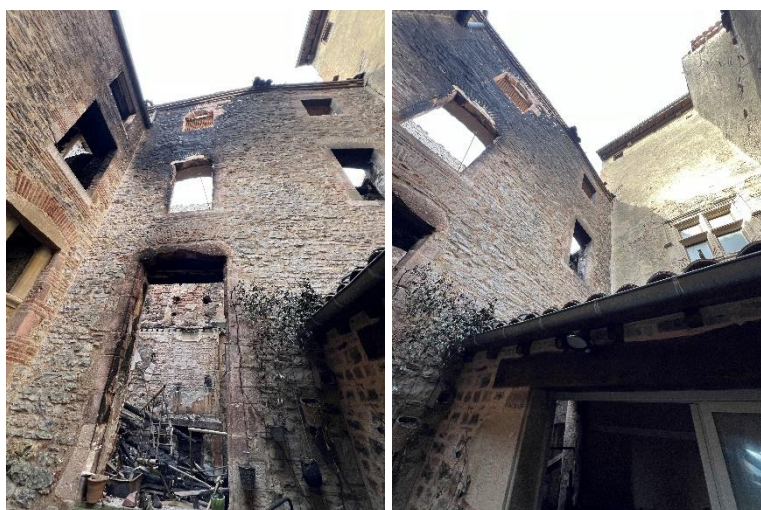
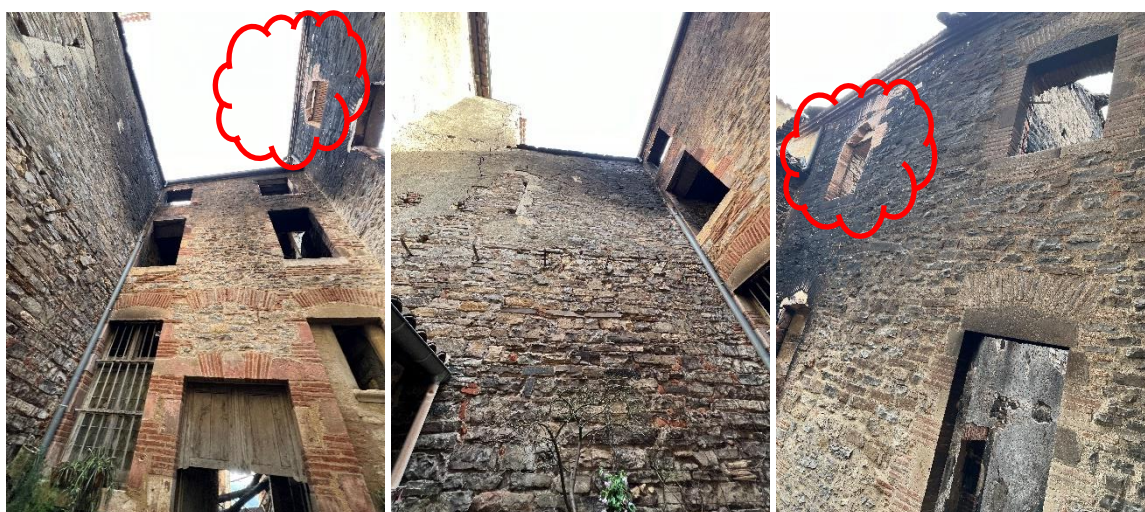
J'accède à une cour intérieure depuis laquelle j'ai une vue sur toutes les façades de cette zone. Toutes les maçonneries sont démunies de menuiseries. Des linteaux en pierre sont détériorés par le feu.

Toutes les ouvertures sans exception, seront étrépillonnées auparavant.

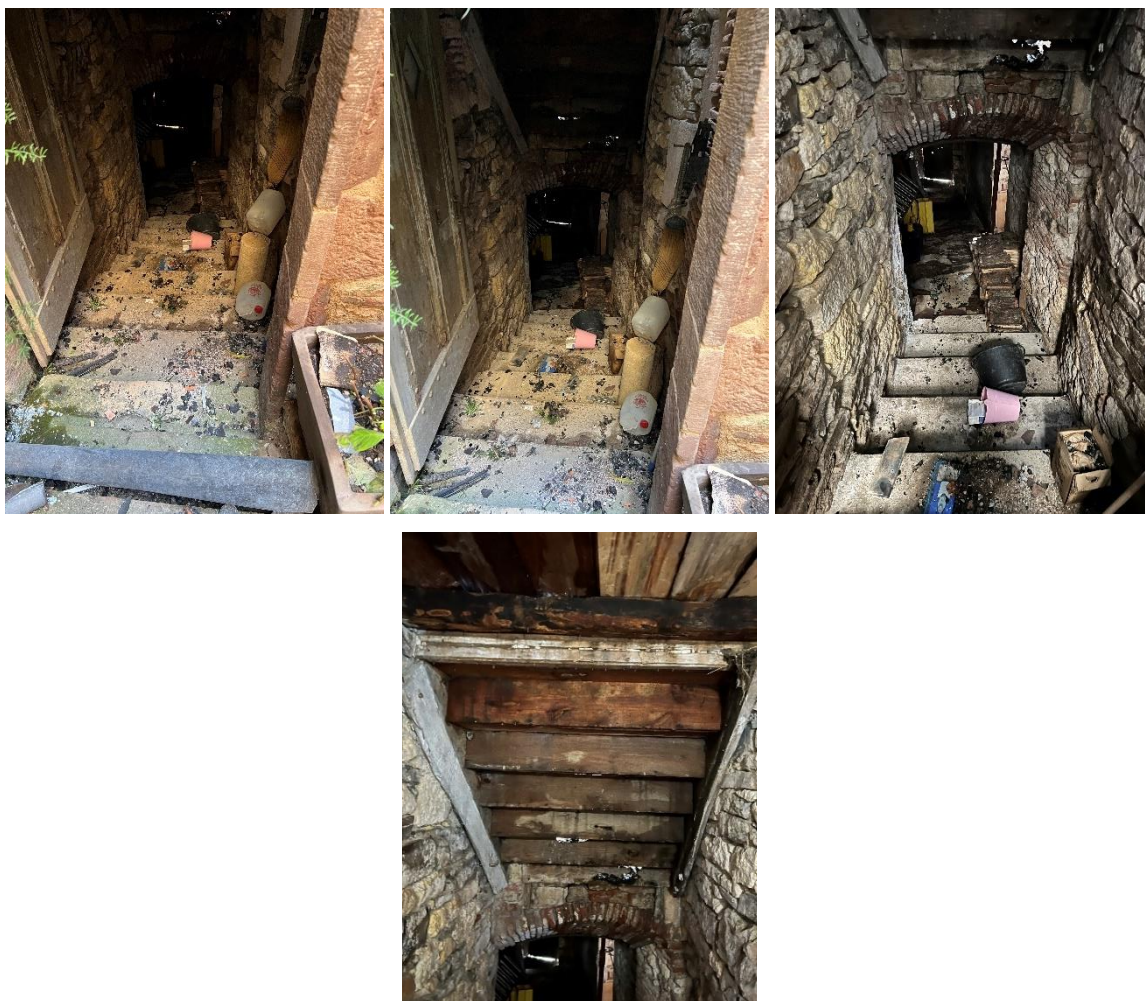
Une autre porte donne accès aux niveaux inférieurs ; sous-sols. Le feu n'a pas atteint cette zone. Des dégradations sont toutefois relevées du fait de l'intervention des secours et de l'incidence des niveaux supérieurs.

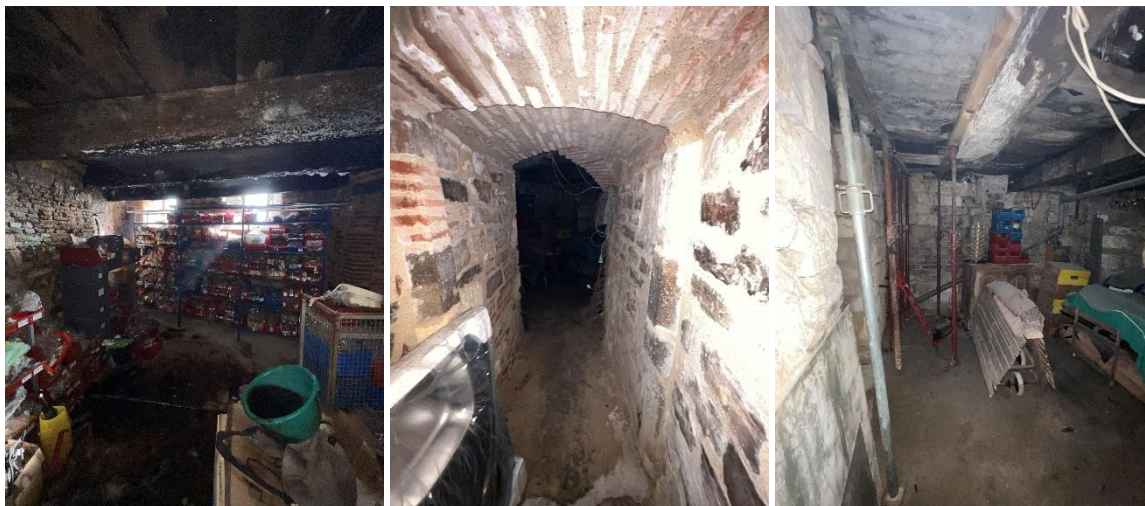
J'atteinds un premier niveau de sous-sol affecté à du stockage. Je m'aperçois que certaines pièces de bois et notamment des poutres se consomment encore. L'incendie n'est toujours pas circonscrit ; il couve encore et ce depuis sept jours. Il eut fallu rappeler les sapeurs pompiers. D'ailleurs, les mêmes constatations furent effectuées au niveau de l'étage.

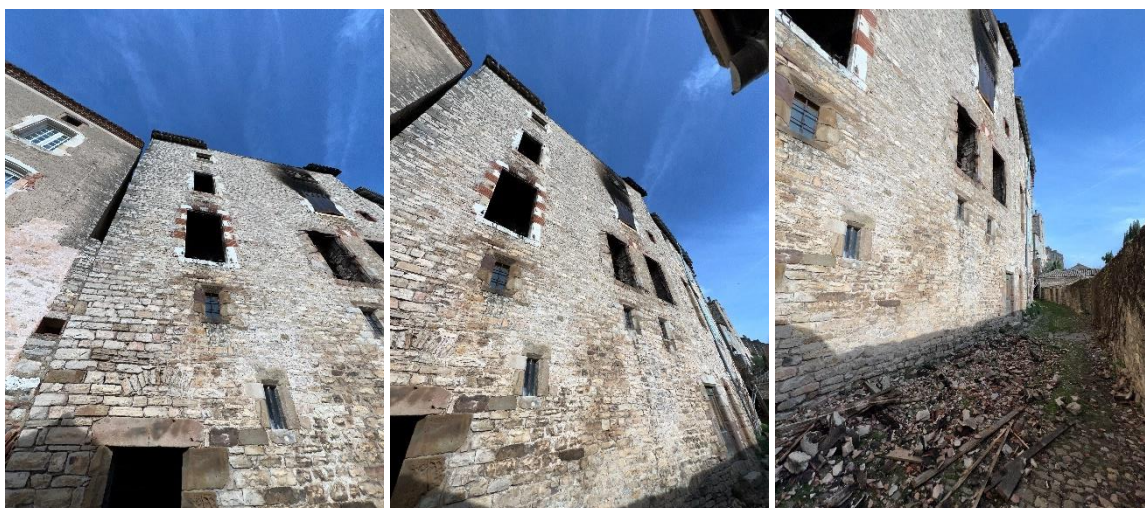
L'immeuble dispose d'une cour intérieure mitoyenne avec le fonds sinistré. Le mur qui les sépare est d'un seul tenant sur toute la hauteur du bâtiment AUDIBERT.

Un problème de stabilité de forme et d'élançement se pose du fait de l'effondrement des planchers d'un côté et de l'absence de tout diaphragme intermédiaire de l'autre.

Pour acquérir la raideur nécessaire et des élancements justifiables, il faudra créer des appuis (articulations) au niveau des planchers détruits.

Au vu de l'espace intérieur, de la présence de sous-sols, de la hauteur importante à franchir, de vides aux niveaux du voisinage immédiat (cour intérieure) aucun buton ou contrefort ne peut être envisagé. Par conséquent, seuls des goussets (en bois ou métalliques) peuvent être mis en place que je recommande de positionner au niveau des anciens planchers et à mi-hauteur de chaque étage. Ces goussets seront disposés à tous les angles et associés aux parois par chevillage ou moilage. Ils seront reliés par des lices horizontales fixées aux murs (par chevillage ou par moilage sur mur).

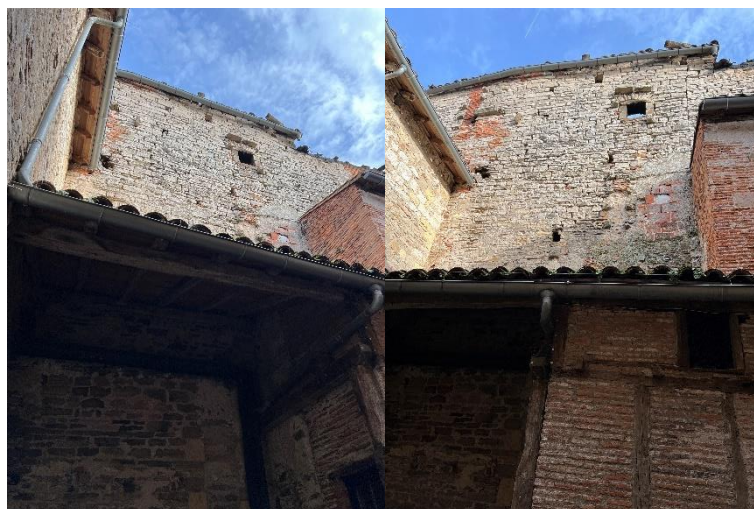
Le corps du bâtiment à l'arrière a subi des dégâts en toiture ; la couverture est bâchée.

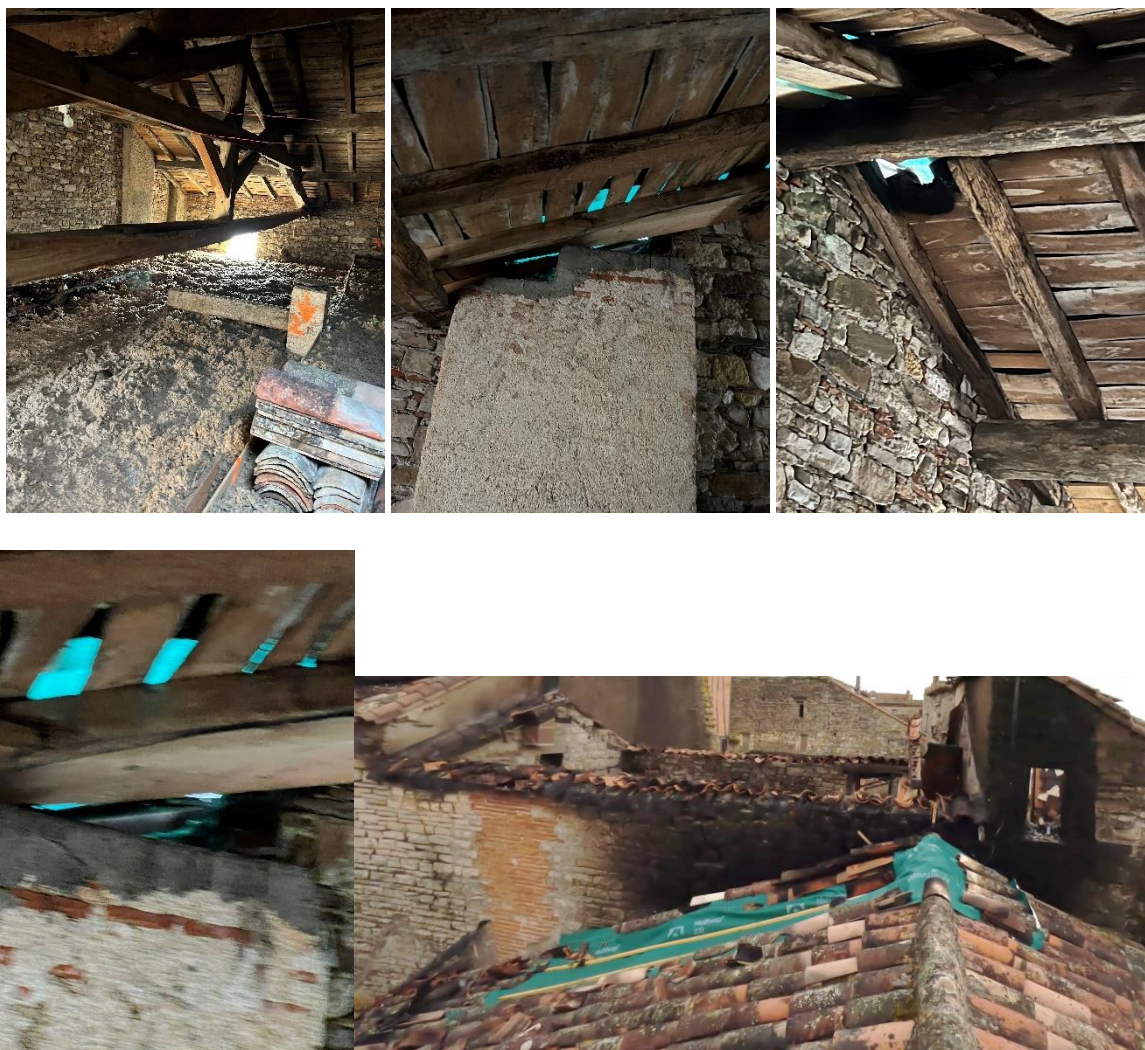
Le bâtiment voisin de l'autre côté, au 61 et 63 Grand Rue RAIMOND VII, le mur mitoyen est affecté par des désordres. Des fissures seraient apparues, sur lesquelles des jauges ont été mises en place pour une mise en observation.

La pathologie est caractéristique de déformation de la paroi adjacente aux façades (mur mitoyen) qui n'y est ni associée, ni harpée. A l'intersection du plancher bas, une dissociation est également relevée avec un revêtement dégradé. Le mouvement d'ensemble se répercute sur le mur parallèle.

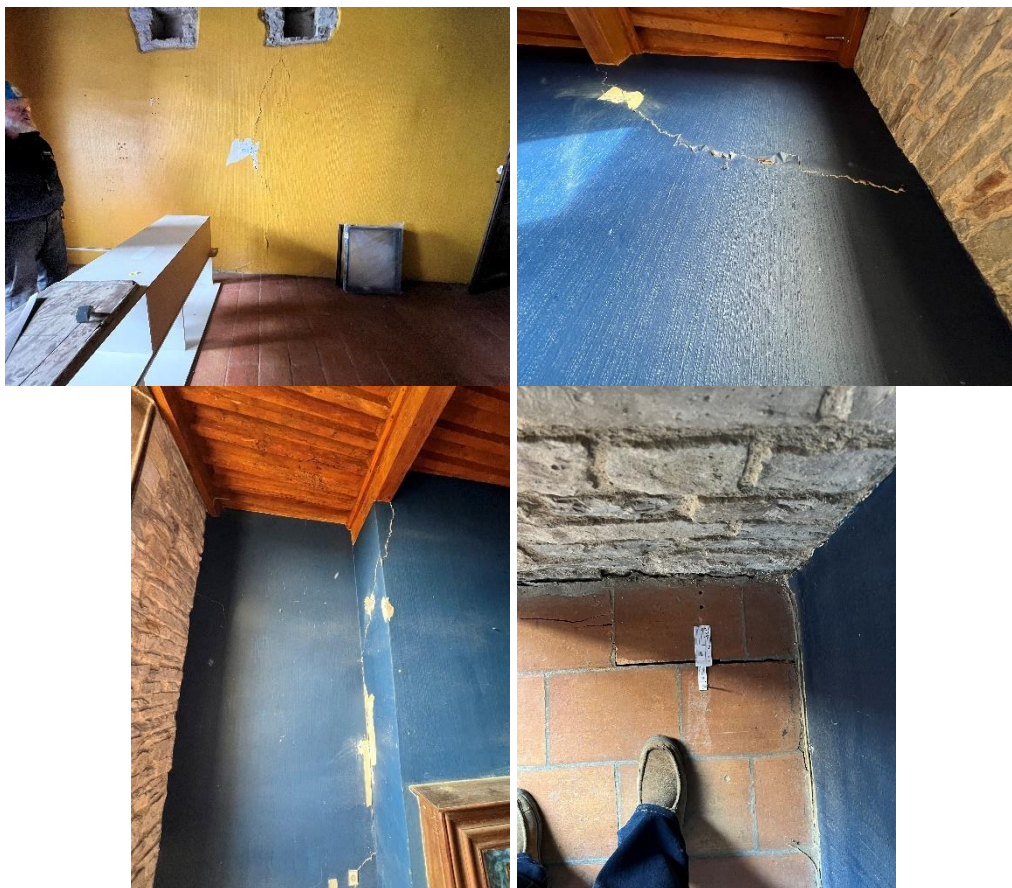
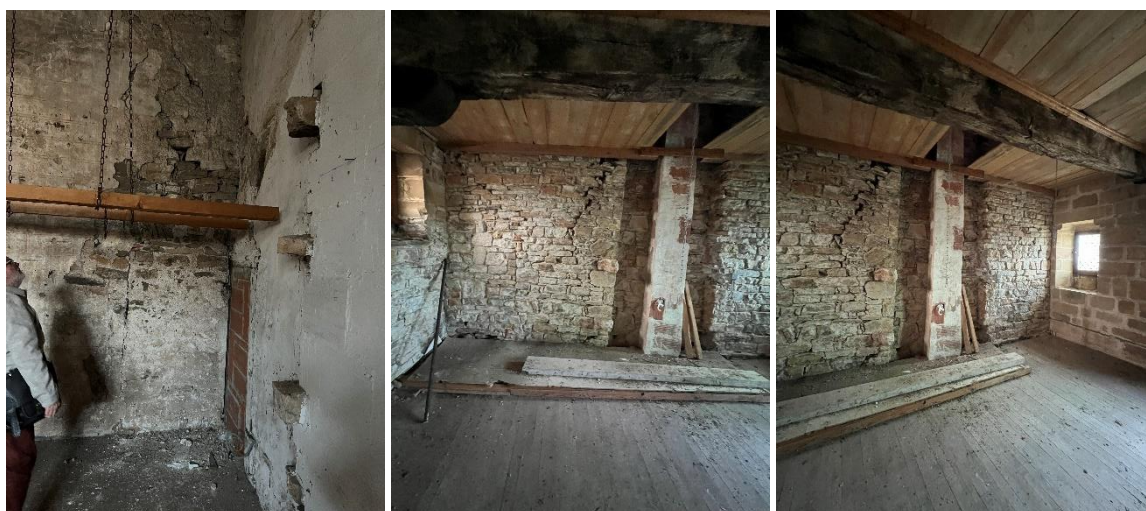
Dans le dernier niveau desservi, des pathologies de fissure sont constatées sur le mur en limite de propriété ; elles sont anciennes. Toutefois, je constate un mouvement ayant occasionné des chutes de gravas.

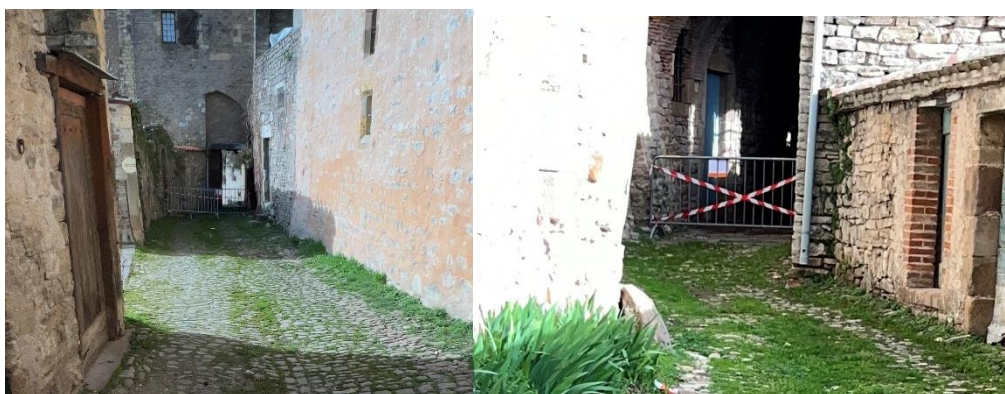
A l'arrière de l'immeuble, rue Obscure, des barrières type Police, sont mises en place.

Elles pourront être rapprochées mais remplacées par des barrières hautes fixes et inamovibles.
